PROGRAM PRAC KONSERWATORSKICH

Ambony (XIX w.) i chrzcielniczy (XIX w.),
stanowiących wyposażenie ruchome kościoła parafialnego
p.w. Narodzenia Najświętszej Maryi Panny w Mińsku Mazowieckim

Parafia Rzymskokatolicka p.w. Narodzenia Najświętszej Maryi Panny
w Mińsku Mazowieckim
05-300 Mińsk Mazowiecki, ul. Kościelna 1

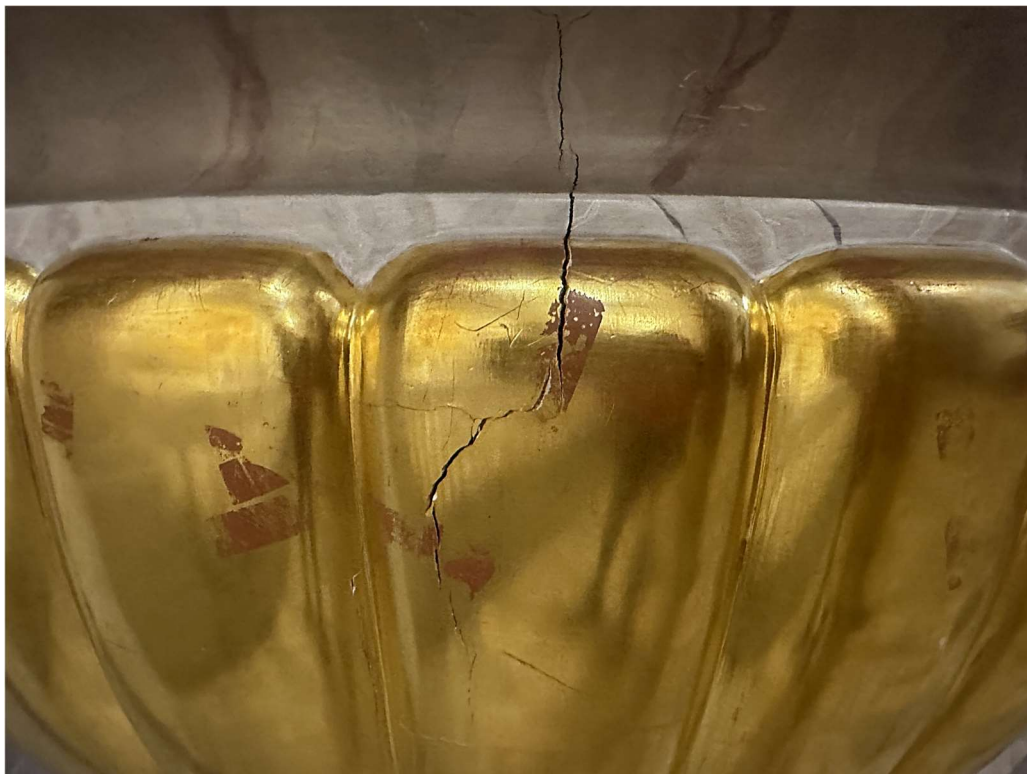
W kolej zmiany temperaturowo-wilgotnościowe wynikające z codziennej eksploatacji świątyni odpowiedzialne są za miejscowe rozluźnienie połączeń stolarskich. Specyfika drewna zmieniającego objętość pod wpływem stopnia wilgotności spowodowało miejscowe pęknięcia (Fot. nr 5).

Fot. nr 5. XIX wieczna chrzcielnica z kościoła parafialnego p.w. Narodzenia NMP w Mińsku Mazowieckim. Widok spękania powstałego w wyniku zmian temperaturowo-wilgotnościowych.

7. Sklejenie rozluźnionych połączeń stolarskich zastosowaniem kleju klasy D4
8. Uzupelnienie drobnych ubytków zapraw specjalistycznym kitem Sentilor oraz opracowanie powierzchni uzupełnień.

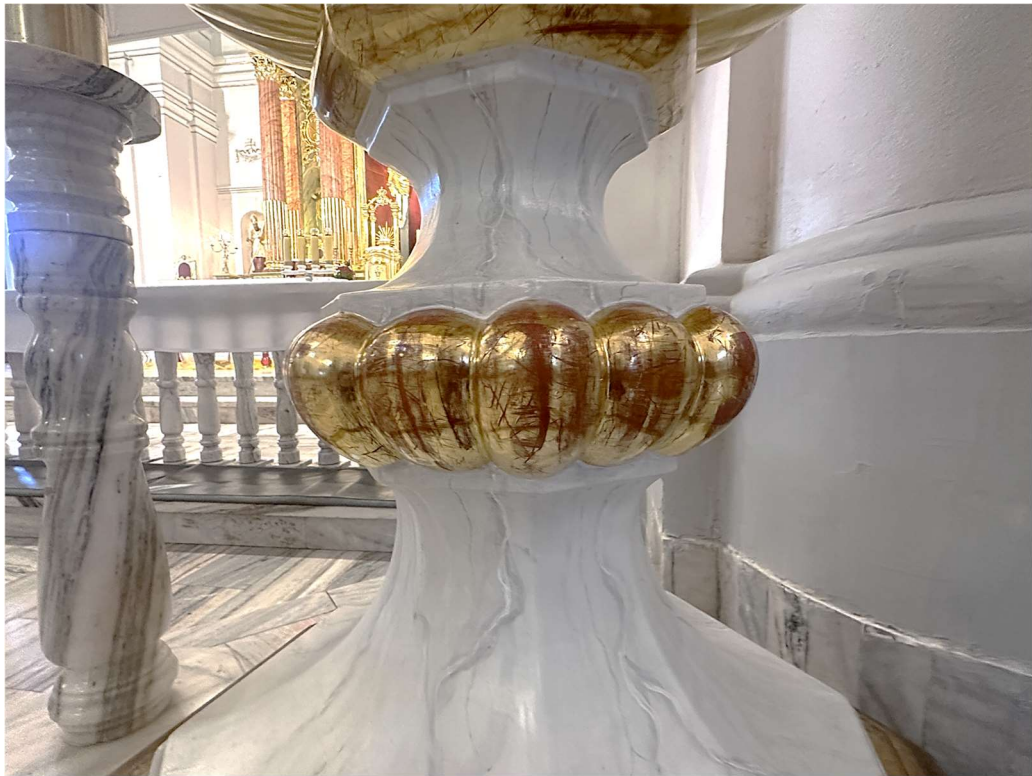
Do zniszczeń o charakterze mechanicznym można zaliczyć wszelkie działania, w wyniku których struktura zabytku uległa uszkodzeniom związanym z niewłaściwym postępowaniem. Do tej grupy można zaliczyć zniszczenia powierzchni pozłoty powstałe poprzez otarcia, które wyeksponowały czerwone podkłady pulmentowe (Fot. nr 6,7). Miejsca

ich występowania znajdują się w dolnych partiach najbardziej narażonych na tego typu uszkodzenia. Stan warstw pozłotniczych w górnych partiach można określić jako dobry niewymagających ingerencji konserwatorskich (Fot. nr 8).

Fot. nr 7. XIX wieczna chrzcielnica z kościoła parafialnego p.w. Narodzenia NMP w Mińsku Mazowieckim. Widok uszkodzeń mechanicznych pozłoty w części środkowej obiektu.

Uszkodzoną mechanicznie, w dolnych strefach pozłotę chrzcielnicy należy odtworzyć z zastosowaniem złota płatkowego 23³/₄K zgodnie z techniką oryginału.

10. Wykonanie złocień w miejscach występowania uszkodzeń mechanicznych z zastosowaniem złota płatkowego 23³/₄K zgodnie z techniką oryginału.

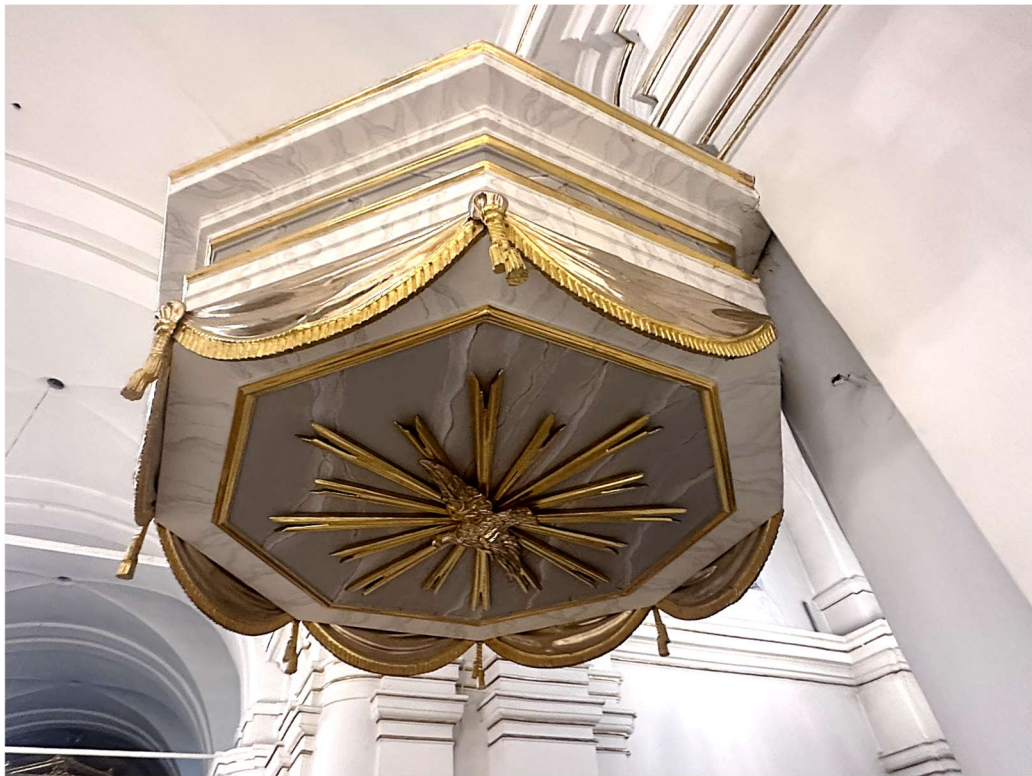
Fot. nr 8. XIX wieczna ambona z kościoła parafialnego p.w. Narodzenia NMP w Mińsku Mazowieckim. Widok dobrego stanu zachowania pozłoty na baldachimie.
