PROGRAM PRAC KONSERWATORSKO-RESTAURATORSKICH

XIX-wiecznego prospektu organowego i balustrady chóru muzycznego
kościół parafialny p.w. Narodzenia Najświętszej Maryi Panny
w Mińsku Mazowieckim

Inwestor: Parafia Rzymskokatolicka p.w. Narodzenia Najświętszej Maryi Panny
w Mińsku Mazowieckim
05-300 Mińsk Mazowiecki, ul. Kościelna 1

Autorzy opr. mgr sztuki Marta Sobczyńska
nr dyplomu 6237 WKiRDS ASP w Krakowie
32-010 Łuczyce, ul. Pod lasem 67

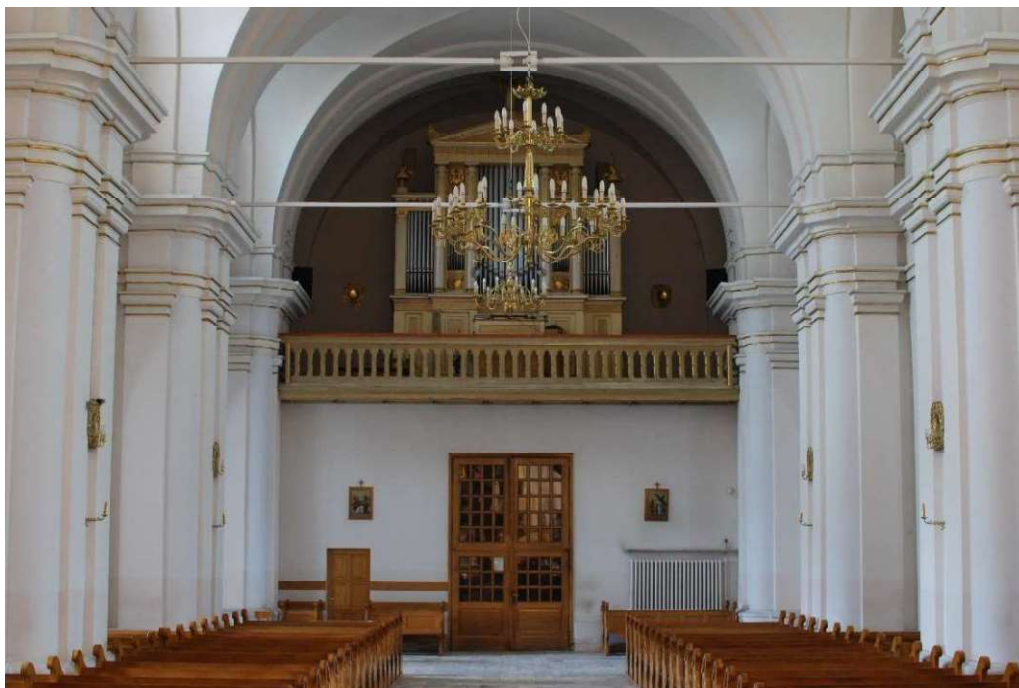
Fot. nr 1

Prospekt organowy z tożsamą historycznie balustradą usytuowane są na chórze muzycznym w południowej części kościoła parafialnego p.w. Narodzenia Najświętszej Maryi Panny w Mińsku Mazowieckim (Fot. nr 1). Obiekty stanowią symetryczną kompozycje architektoniczno-rzeźbiarską o rozwiązaniach charakterystycznych dla klasycyzmu (Fot. nr 2). Strukturę architektoniczną o jasnej kolorystyce wykonano z drewna sosnowego, natomiast złożone aplikacje rzeźbiarskie opracowano w drewnie lipowym.

Prospekt organowy to pięciosiowa forma architektoniczna w której część środkowa zamyka tympanon zwieńczony pełnoplastyczną figurą z anioła. Kompozycję wzbogacają płaskorzeźbione złożone aplikacje w postaci gazonów, akroterionów oraz ujętej w ornamentykę symboliki muzycznej. Balustrada o nierozbudowanej stanowi integralną część prospektu organowego.

XIX wieczny prospekt organowy i balustrada chóru muzycznego z kościoła p.w. Narodzenia Najświętszej Marii Panny w Mińsku Mazowieckim. Widok całości.

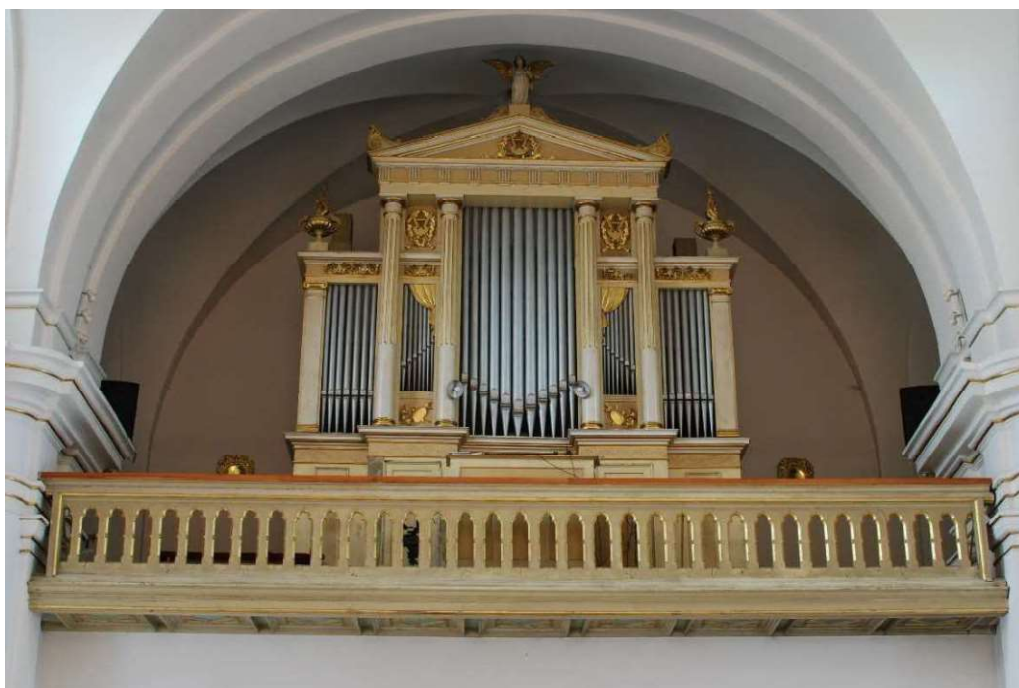
Fot. nr 2

XIX wieczny prospekt organowy i balustrada chóru muzycznego z kościoła p.w. Narodzenia Najświętszej Marii Panny w Mińsku Mazowieckim. Widok stanu istniejącego w styczniu 2021 roku.

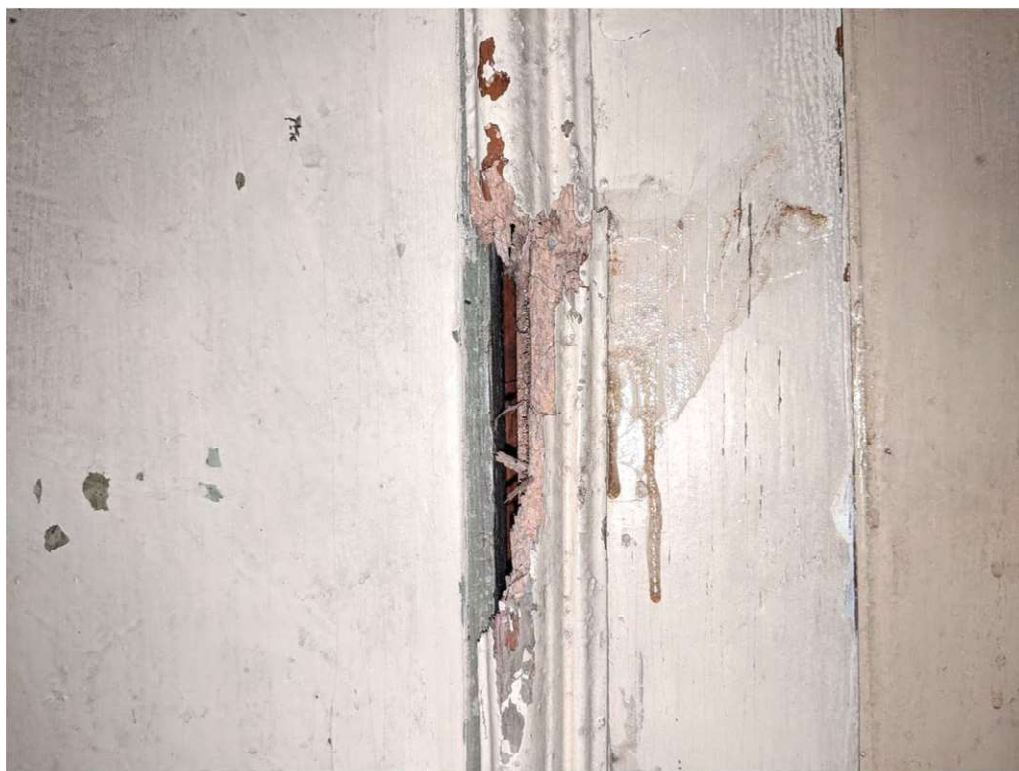
Do zniszczeń o charakterze mechanicznym można zaliczyć wszelkie działania w wyniku których struktura zabytków uległa uszkodzeniom związanym z niewłaściwym postępowaniem. Do tej grupy można zaliczyć zniszczenia powierzchni powstałe poprzez wbijanie gwoździ, różnego rodzaju ubytki będące skutkiem utrać, zadrapania oraz miejscowe wgniecenia (Fot. nr 3).

Fot. nr 3
XIX wieczny prospekt organowy i balustrada chóru muzycznego z kościoła p.w. Narodzenia Najświętszej Marii Panny w Mińsku Mazowieckim. Widok uszkodzeń mechanicznych w dolnej części prospektu organowego.

W zakresie konserwacji technicznej zakłada się likwidację drewnojadów, wzmocnienie osłabionej struktury drewna poprzez impregnację, usunięcie zdestruowanych zapraw, uzupełnienie większych ubytków flekami oraz mniejszych kitem trocinowym.

7. Oczyszczenie powierzchni impregnowanych z nadmiaru tworzywa, i pozostawienie drewna zawiniętego folią w celu powolnego odparowania rozpuszczalnika.
8. Wykonanie rekonstrukcji brakujących elementów z drewna lub specjalistycznych żywic syntetycznych

9. Uzupełnienie drobnych ubytków formy rzeźbiarskiej specjalistycznym kitem Sentilor. Opracowanie powierzchni kitów.
10. Sklejenie rozluźnionych połączeń stolarskich z zastosowaniem kleju glutynowego oraz kołków drewnianych.

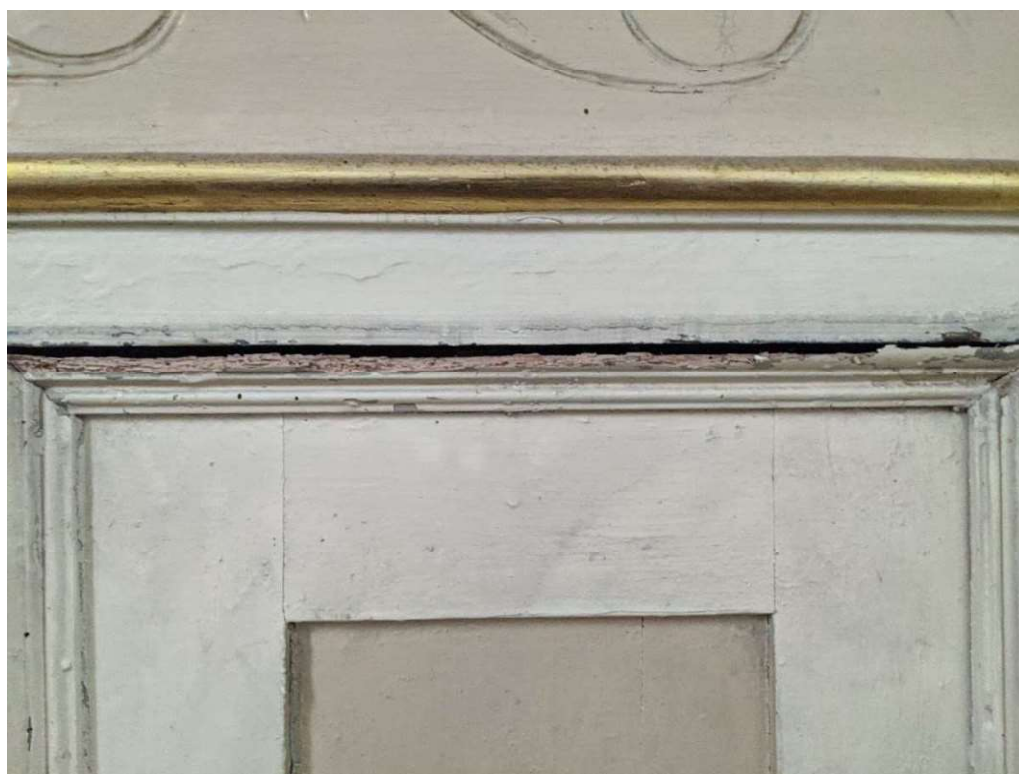
Poważna destrukcja drewna nastąpiła w wyniku działalności drewnojadów technicznych szkodników drewna (Fot. nr 4). Miejscowe odspojenia zapraw klejowo-kredowych potwierdziły obecność insektów, niemniej jednak zakres zniszczeń będzie można ocenić po demontażu poszczególnych elementów obiektów i usunięciu wtórnych przemalowań. Podczas oględzin makroskopowych w miejscach dostępnych nie stwierdzono natomiast występowania rozwoju grzybów oraz pleśni.

Fot. nr 4
XIX wieczny prospekt organowy i balustrada chóru muzycznego z kościoła p.w. Narodzenia Najświętszej Marii Panny w Mińsku Mazowieckim. Widok zniszczeń struktury drewna spowodowane obecnością insektów.

5. Wykonanie zabiegów biobójczych z zastosowaniem skutecznego środka przeciw insektom-technicznym szkodników drewna.
6. Impregnacja wzmacniająca osłabioną strukturę drewna z zastosowaniem roztworu Paraloidu B-72 w mieszaninie w Ksylenu i Acetonu.

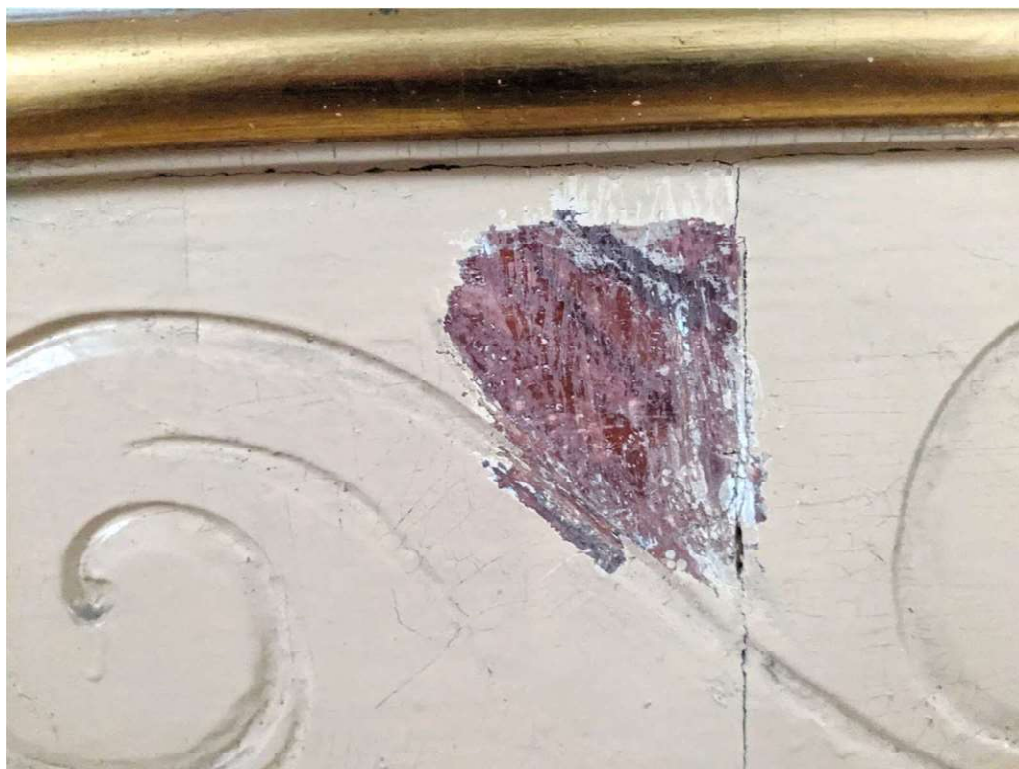
Fot. nr 5

Struktury architektoniczne mińskiego prospektu organowego i balustrady utraciły pierwotną estetykę w wyniku nieprawidłowych czynności renowacyjnych polegających na przemalowaniu powierzchni zabytków warstwami olejnymi o jasnych barwach. Powyższe zabiegi wykonane po roku 1968 całkowicie zmieniły autorskie, pierwotne rozwiązania kolorystyczne i znacznie obniżyły wartości artystyczne obiektów.

W ramach tych działań zamalowano impastową marmoryzację wykonaną w dwóch odcieniach czerwieni oraz zieleni. Powyższe warstwy zidentyfikowano na podstawie wykonanych odkrywek (Fot. nr 5,6). Ponadto w ramach działań renowacyjnych na oryginalne złączenia wykonane złotem płatkowym na czerwonym pulmencie nałożono płatki szlagmetal, który obecnie charakterystycznie koroduje (Fot. nr 7).

XIX wieczny prospekt organowy i balustrada chóru muzycznego z kościoła p.w. Narodzenia Najświętszej Marii Panny w Mińsku Mazowieckim. Widok odkrywki czerwonej marmoryzacji, która została zamalowana białą, olejną warstwą malarską.

W przypadku części polichromowanych zabytku przewiduje się, że wtórne nawarstwienia olejne zostaną usunięte do oryginalnej warstwy marmoryzacji, która zostanie uzupełniona metodą scalająco-naśladowczą farbami olejnymi na spoiwie żywicznym. Ponadto przedstawienie figuratywne anioła w zwieńczeniu prospektu organowego należy odczyścić z luźnozalegających i trwałych zabrudzeń a w przypadku występowania ubytków warstwy malarskiej należy wykonać stosowany retusz.

13. Retusz metodą scalająco-naśladowczą marmuryzacji farbami olejnymi na spoiwie żywicznym lub w przypadku dużych zniszczeń oryginalnej polichromii wykonanie rekonstrukcji

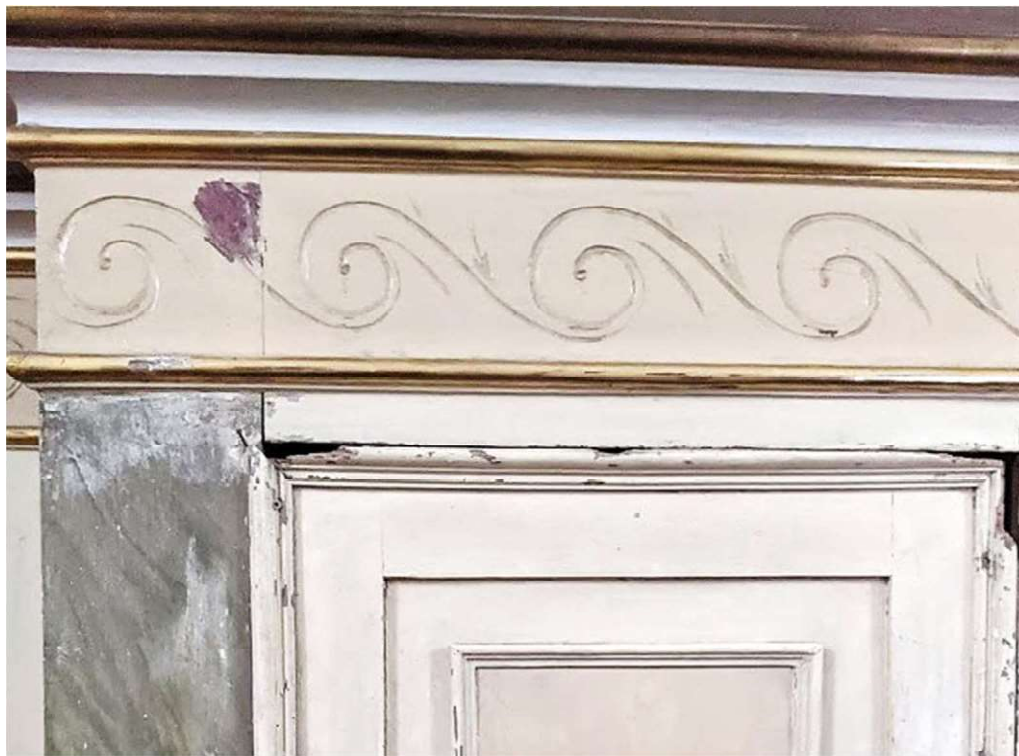
Fot. nr 6

XIX wieczny prospekt organowy i balustrada chóru muzycznego z kościoła p.w. Narodzenia Najświętszej Marii Panny w Mińsku Mazowieckim. Widok odkrywki zielonej marmoryzacji, która została zamalowana białą, olejną warstwą malarską.

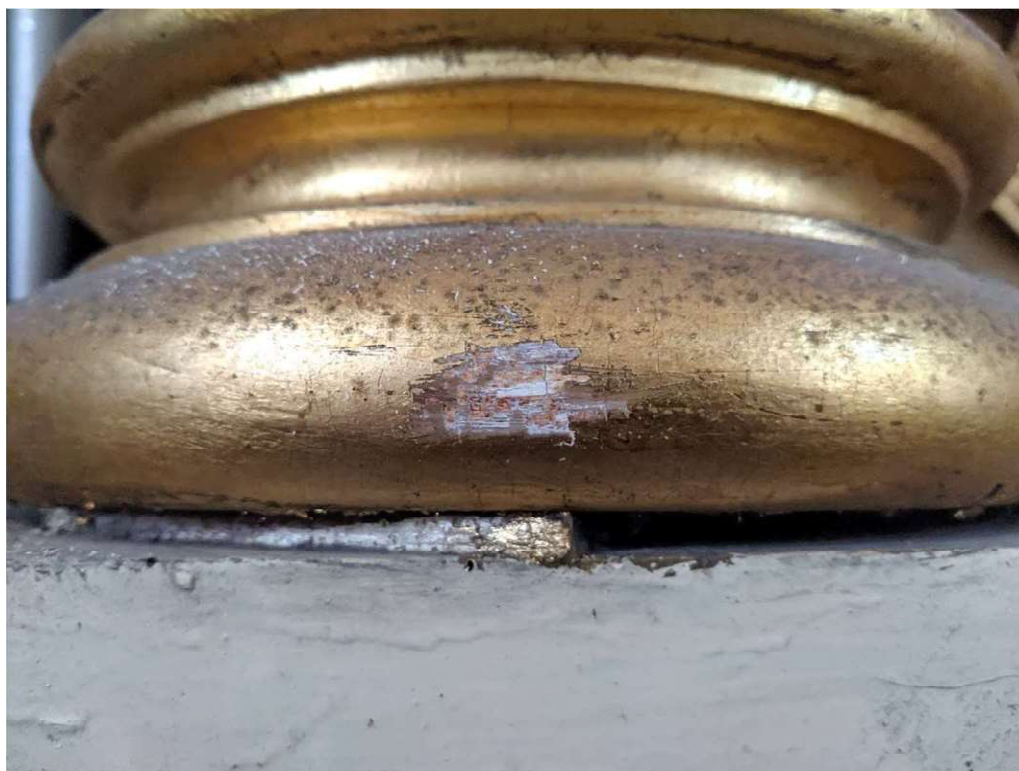
Fot. nr 7

XIX wieczny prospekt organowy i balustrada chóru muzycznego z kościoła p.w. Narodzenia Najświętszej Marii Panny w Mińsku Mazowieckim. Widok wtórnych, korodujących złoceń szlagmetalowych maskujących oryginalne złoceń na czerwonych podkładach pulmentowych.

Ze względu na zniszczenia i niewłaściwą estetykę wtórnych złocień występujących na listwach oraz płaskorzeźbionej ornamentyce proponuje się wykonanie nowych złocień na pulmencie z zastosowaniem złota płatkowego zgodnie z technologią oryginalną.

12. Wykonanie złoceń na czerwonym pulmencie w miejscach jego pierwotnego występowania z zastosowaniem złota płatkowego.

1. Odczyszczenie drewnianego odwrocia benzyną ekstrakcyjną.
2. Usunięcie szlagmetalowej pozłoty do warstwy oryginalnych gruntów.
3. Impregnacja wzmacniająca osłabioną strukturę drewna z zastosowanie roztworu Paraloidu B-72 w mieszaninie w Ksylenu i Acetonu.

9. Wykonanie złoceń na czerwonym pulmencie w miejscach jego pierwotnego występowania z zastosowaniem złota płatkowego.
10. Montaż złożonych aplikacji.
