PROGRAM PRAC KONSERWATORSKICH

Ambony (XIX w.) i chrzcielniczy (XIX w.),
stanowiących wyposażenie ruchome kościoła parafialnego
p.w. Narodzenia Najświętszej Maryi Panny w Mińsku Mazowieckim

Parafia Rzymskokatolicka p.w. Narodzenia Najświętszej Maryi Panny
w Mińsku Mazowieckim
05-300 Mińsk Mazowiecki, ul. Kościelna 1

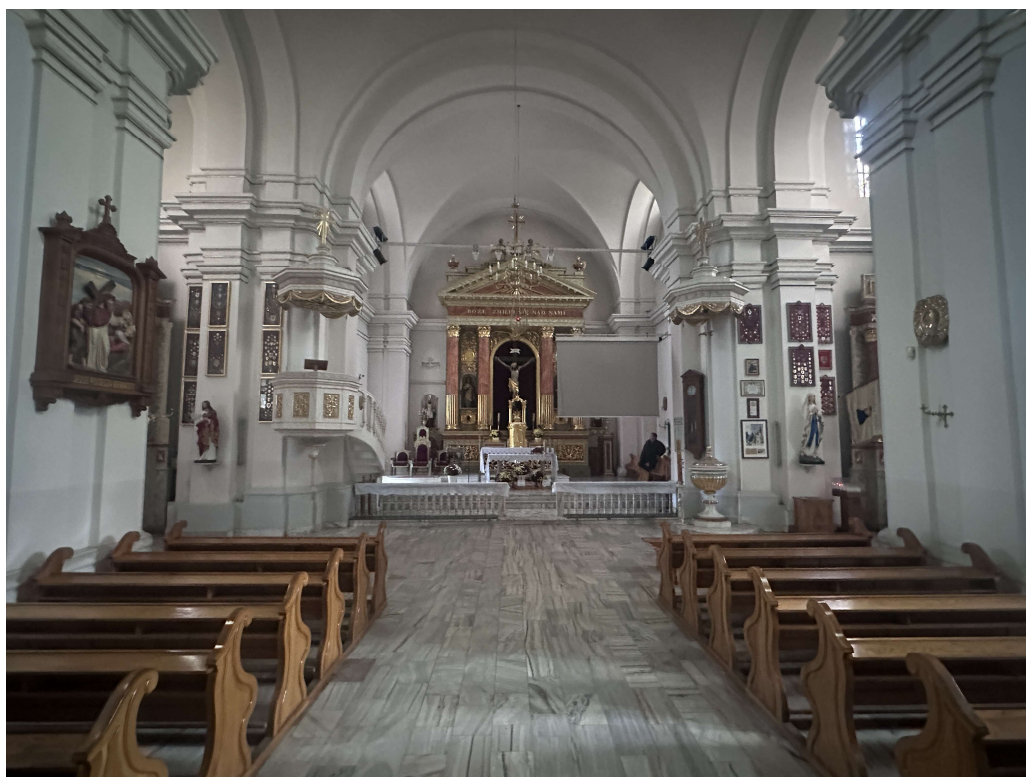
Fot. nr 1. Wnętrze kościoła parafialnego p.w. Narodzenia NMP w Mińsku Mazowieckim.
Widok usytuowania ambony i chrzcielnicy.

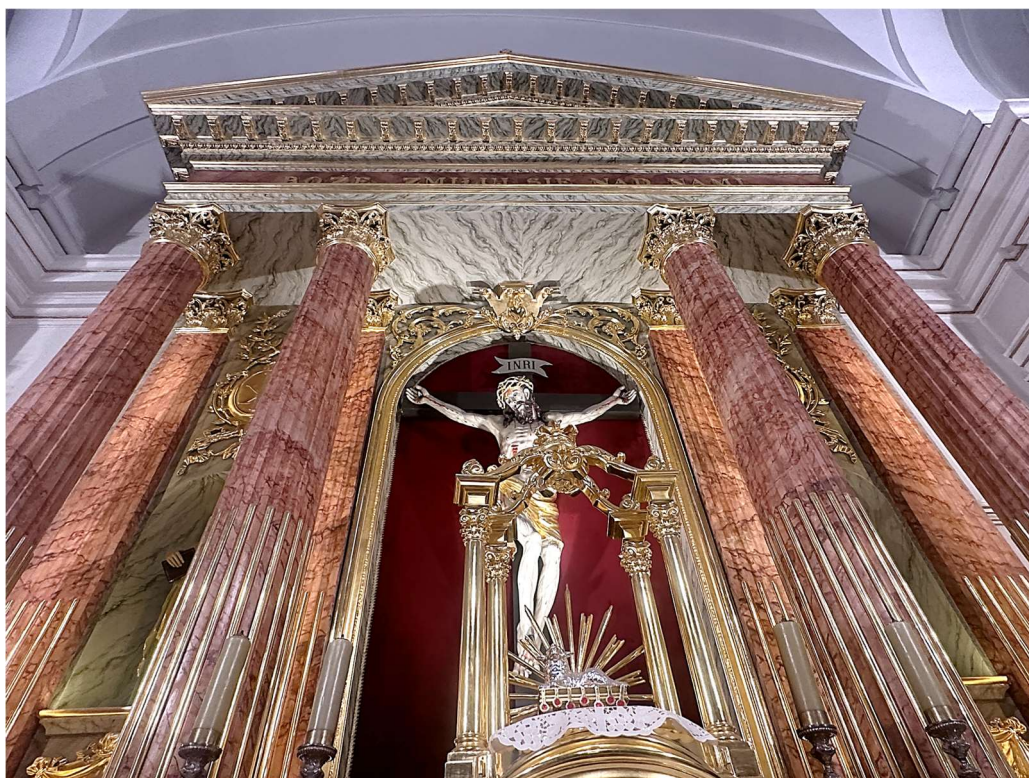
Niestety prowadzone w latach 2009-2011 prace konserwatorskie ambony i chrzcielnicy podczas których zmieniono ich kolorystkę nie uwzględniając rozwiązań pierwotnych zniekształciły estetykę samych obiektów a także wnętrza kościoła. Obecna białoszara marmoryzacja unifikuje się z jasnym wnętrzem ścian w przeciwieństwie do obecnej polichromii ołtarza głównego i prospektu organowego, która zostały wyeksponowana w latach 2028-2022 podczas prac konserwatorskich (Fot. nr 9, 10).

Fot. nr 9. XIX wiekowy ołtarz główny z kościoła parafialnego p.w. Narodzenia NMP w Mińsku Mazowieckim. Widok stanu istniejącego obiektu w listopadzie 2023 roku.
